アルカリ骨材反応に対する点検および補修工法

設計本部 技師長 田中信治*

架設後25年余り経過した愛知県内の橋梁において、アルカリ骨材反応と想定されるひび割れ損傷が発見された。そこで、ひび割れ損傷の原因追求のためコンクリートコアを採取し、コンクリート圧縮試験、中性化試験、アルカシリカ反応試験、促進膨張試験等を行い、損傷原因を追求した。さらに、本橋に適した補修工法を比較検討し、最適な補修工法を提案した。

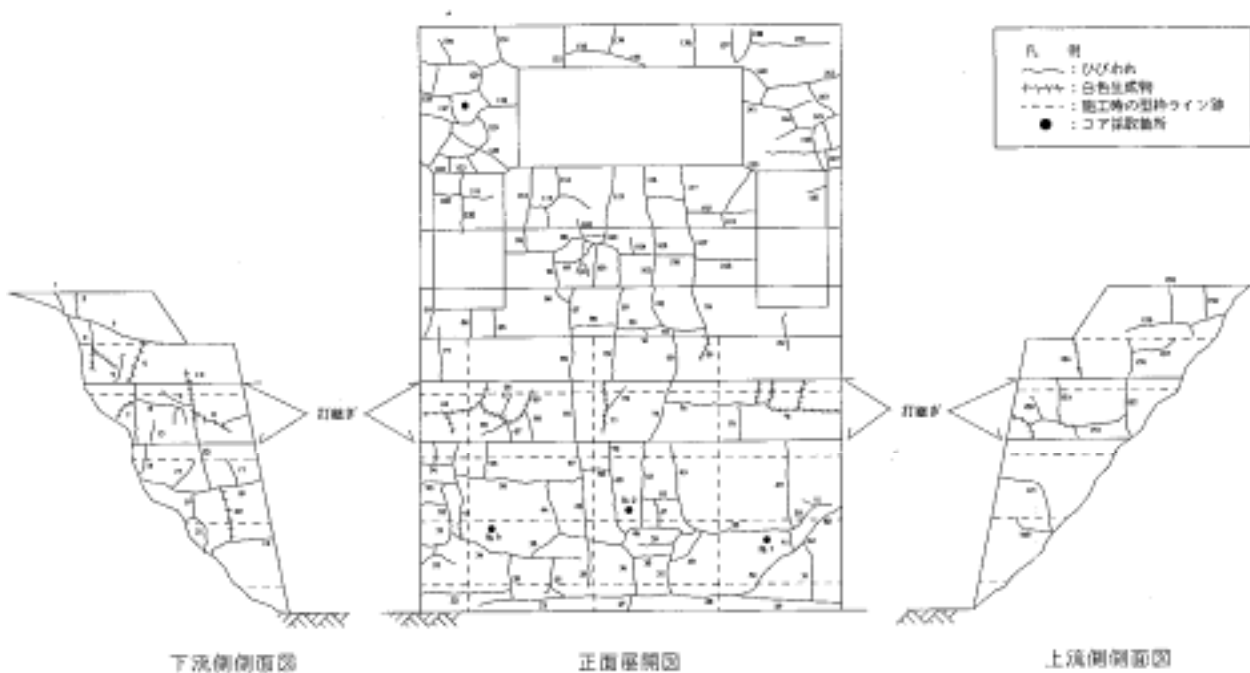
図 - 2 変状調査図

本橋の下部工には、幅 10mm 以上のひび割れが多く発生しており、ひび割れの発生状況および損傷原因を明らかにするため詳細調査を実施した。調査項目を以下に示す。

なお、各調査結果としては、圧縮強度、中性化は問題がなくアルカシリカ反応および岩種判定においてはアルカリ骨材反応を起こしやすい骨材が含まれている事が確認された。一方、促進膨張量試験においては両試験とも「無害」という測定結果が得られた。3ヶ月経過後のモルタルバー法で膨張量 0.05% 以下（測定値 0.016%）であった。

その結果、常時については、転倒、滑動、支持とも許容値を満足しているが、橋台前面の地盤高とH.W.L.の中間高さまで水位を考慮した地震時において、滑動で許容値を満足していない結果となった。そのため、アーチアバット前面を補強してせん断抵抗を増加し安全性を確保することを提案した。補強部材は、RC、鋼板、炭素繊維等が考えられるが地盤面より下も補強することから、RCと鋼板で必要厚を検討した。不足する断面力は少ないため、必要部材厚も僅かであるが、最小部材厚や施工性を考慮して、RCは25cm、鋼板は6mmで比較検討した。表-3に補修工法比較一覧表を示す。

本橋の現況調査、アルカリ骨材反応に関する各種調査および補修・補強方法の比較検討を行った。本橋の架橋位置は自然の山々に包まれた渓谷の中に位置することから、補修・補強工法も出来るだけ、今の状況を損なわないような工法を選択した。その結果、維持管理が少なく、既設構造物と同一の外観を保つことが出来るRC巻立による補強（表-3における第3案）を提案した。また、本橋の側面および上面にもひび割れが発生していることから注入工を行い、今後の水分の補給を防ぐため、塗布・塗膜工（表-3における第1案）を併用することを提案し、採用された。

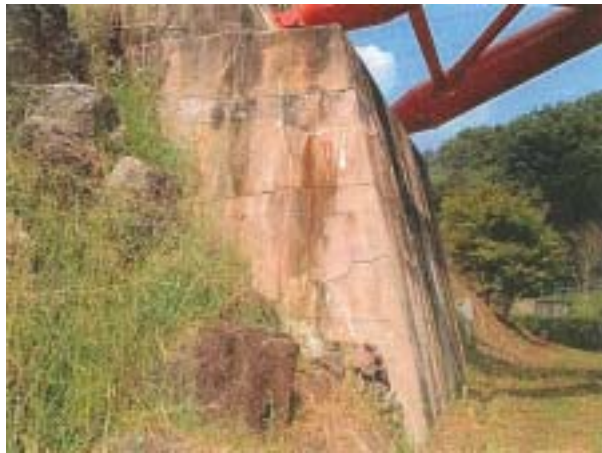
写真 - 1 ひび割れの状況

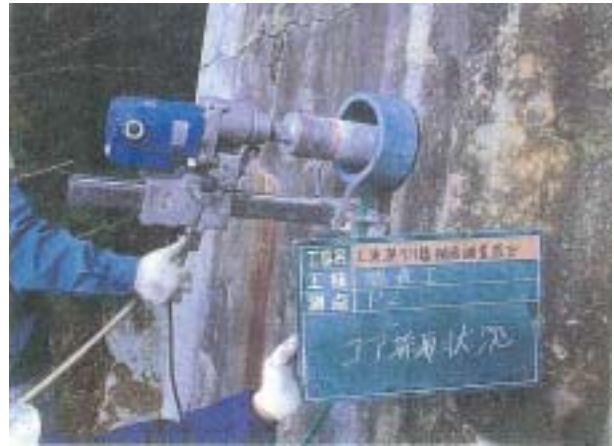
写真 - 3 コア採取状況

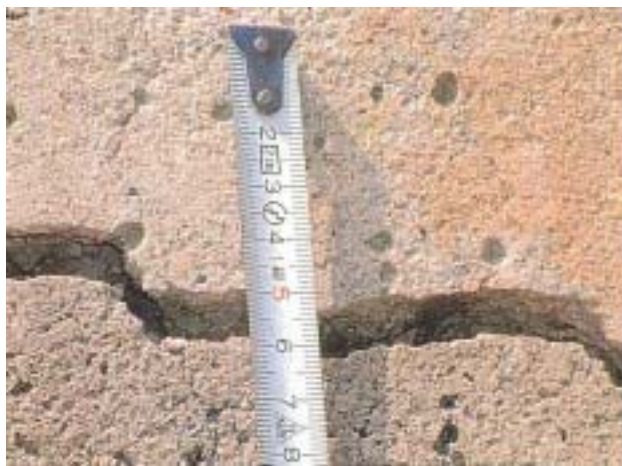
写真 - 2 ひび割幅実測状況

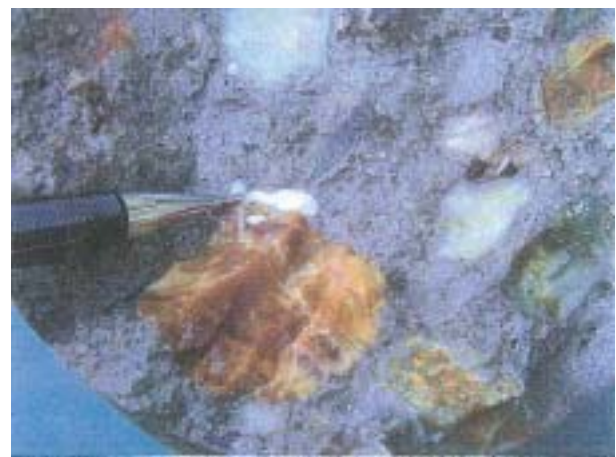
写真 - 4 アルカリシリカゲル発生状況
